# TUNNEL DE TOULON TUBE SUD

## INJECTIONS DE COMPENSATION

### SOUS DEUX BATIMENTS

AUTEURS : ALAIN GUILLOUX, TERRASOL - HERVÉ LE BISSONNAIS, TERRASOL - ROBIN BETEND, SOLETANCHE BACHY - GILLES BOYER, SOLETANCHE BACHY TUNNELS

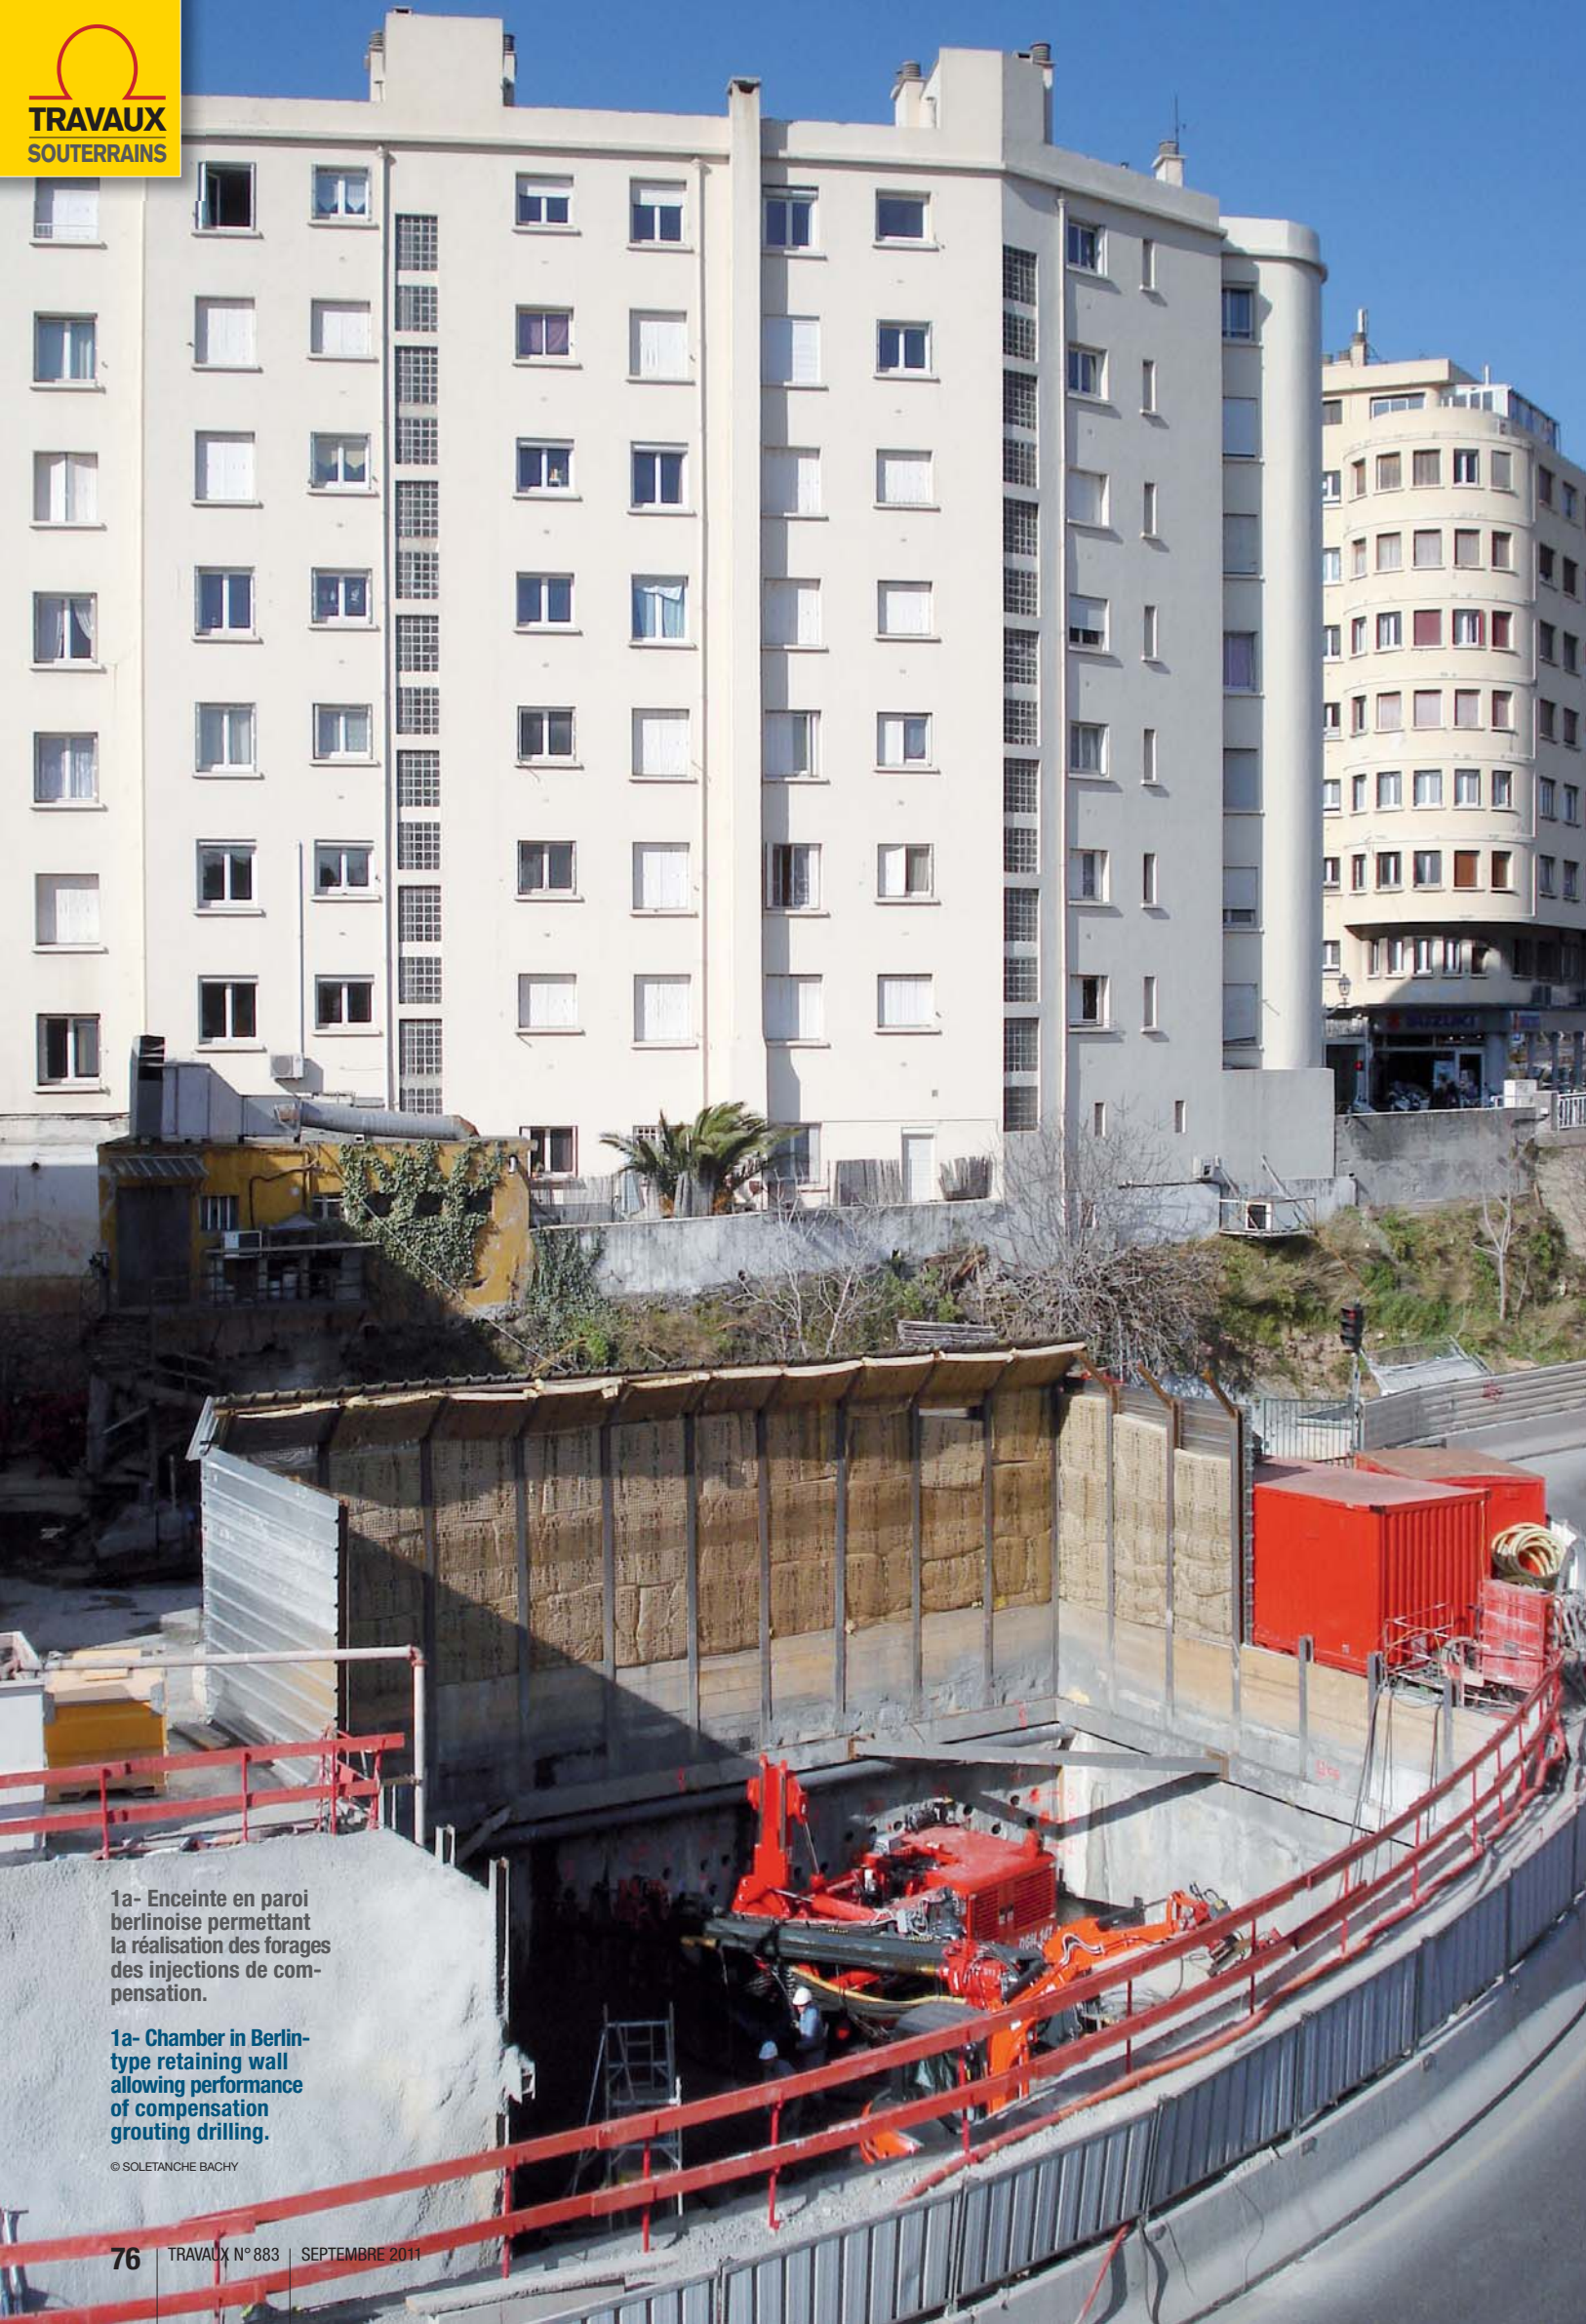
1a- Enceinte en paroi berlinoise permettant la réalisation des forages des injections de compensation.

1a- Chamber in Berlin-type retaining wall allowing performance of compensation grouting drilling.

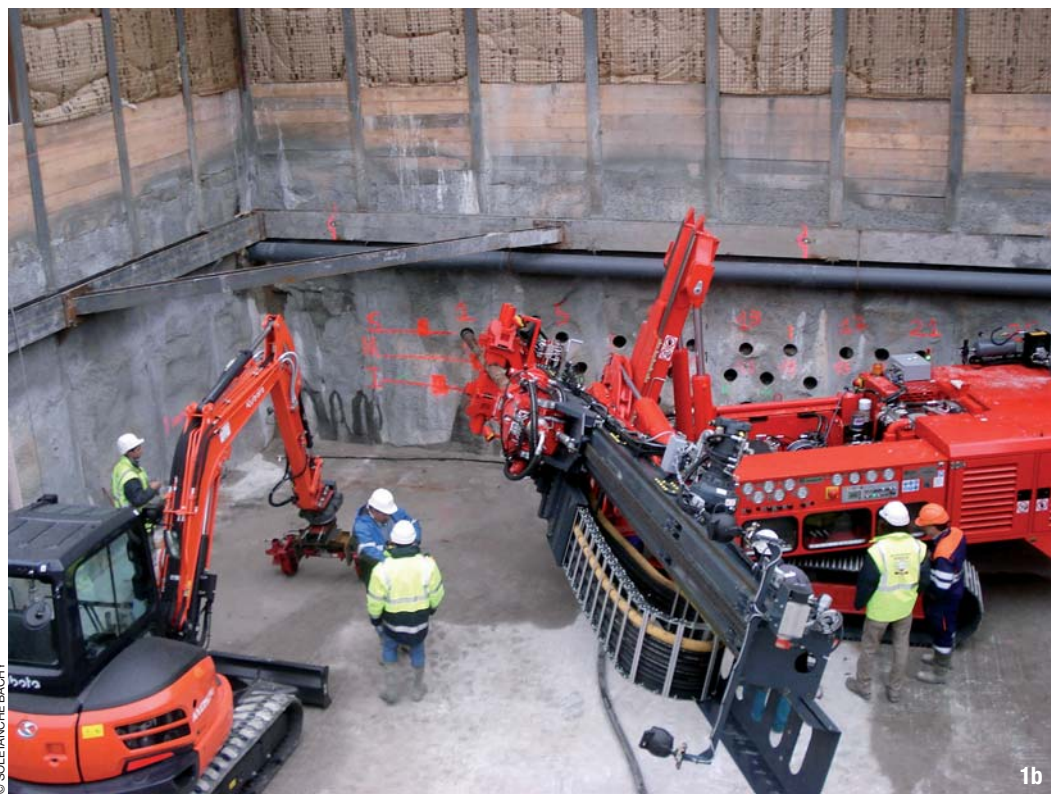
**1b- Forage en cours pour mise en place des tubes à manchettes métalliques.**

**1b- Drilling in progress for placing tubes with metallic spool pieces.**
